ДОКЛАД

ЗА КОНСТРУКТИВНА ОЦЕНКА И РЕЗУЛТАТИ ОТ ОБСЛЕДВАНЕТО ЗА УСТАНОВЯВАНЕ НА ТЕХНИЧЕСКИ ХАРАКТЕРИСТИКИ

МНОГОФАМИЛНА ЖИЛИЩНА СГРАДА

находяща се в УПИ IV₅₀₃ от кв. 298 по плана на гр. Стара Загора, представляващ сграда с идентификатор 68850.503.503.1 с административен адрес: гр. Стара Загора, ул. „Д-р Тодор Стоянович” № 2

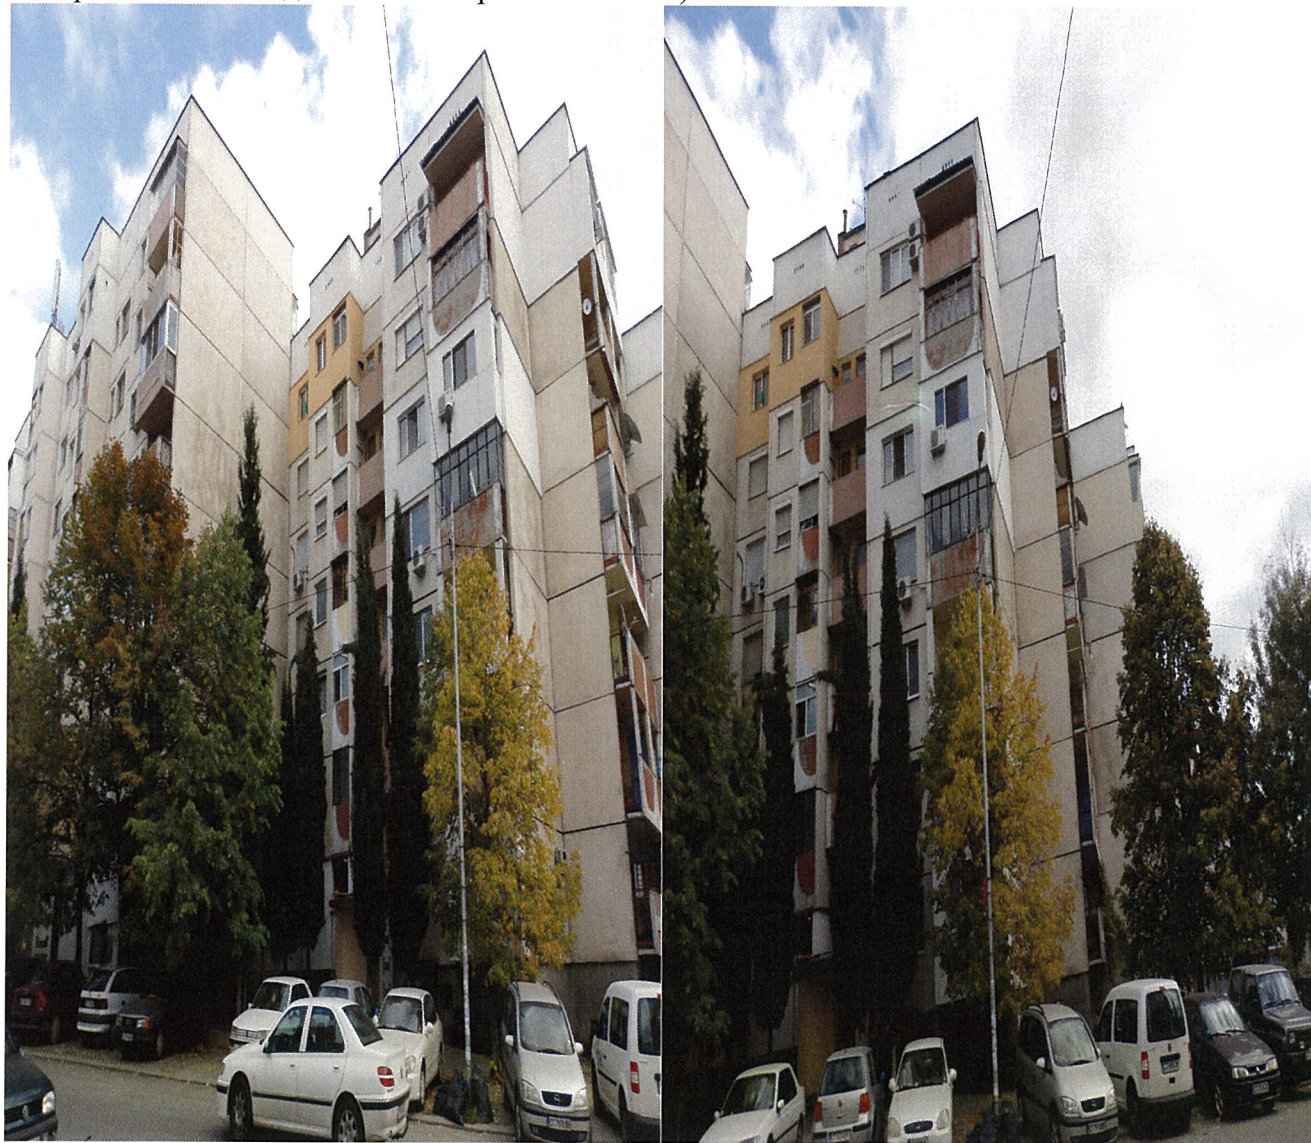
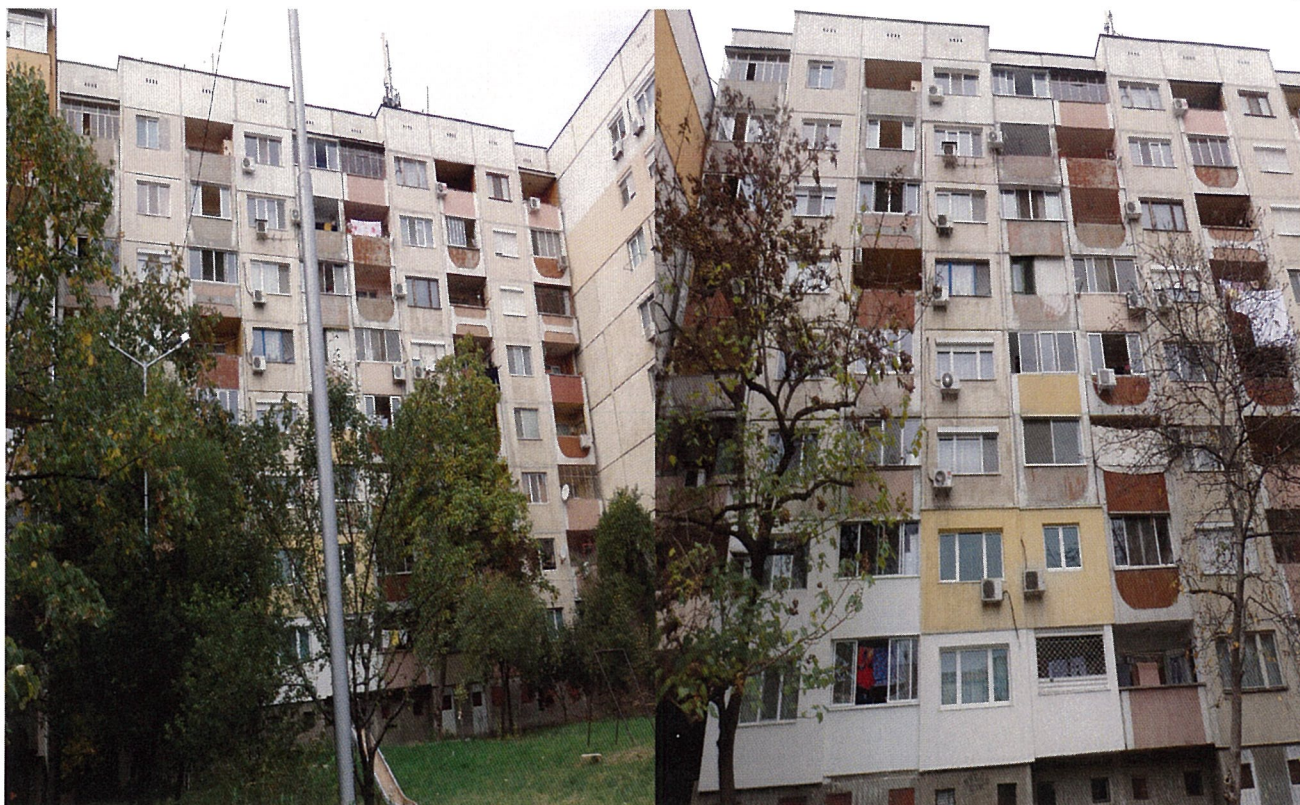
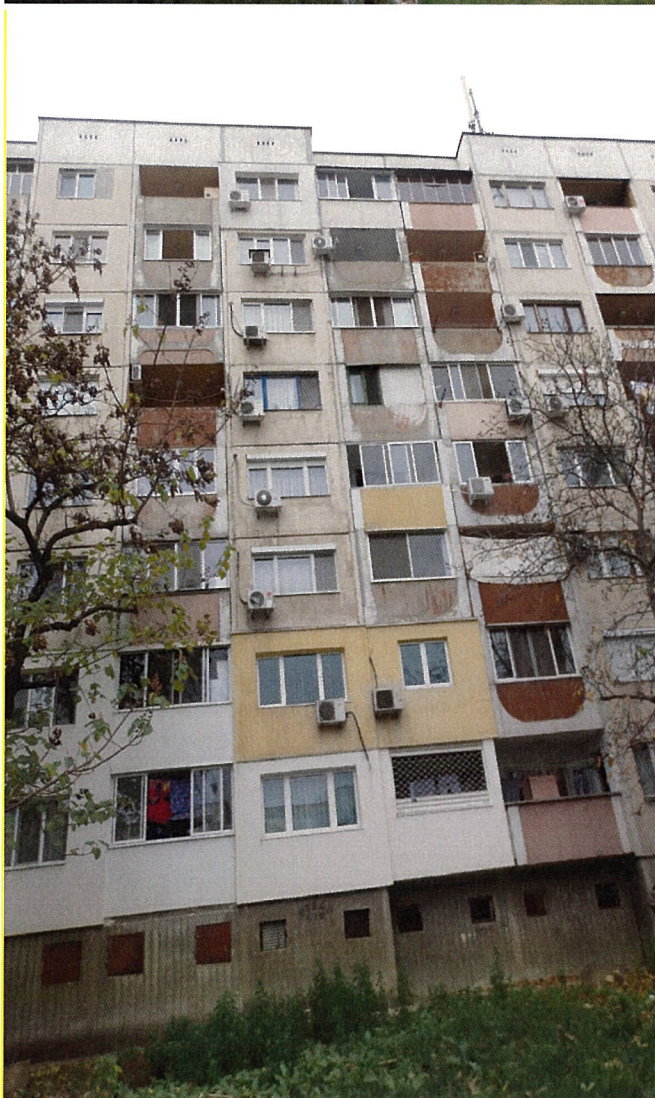
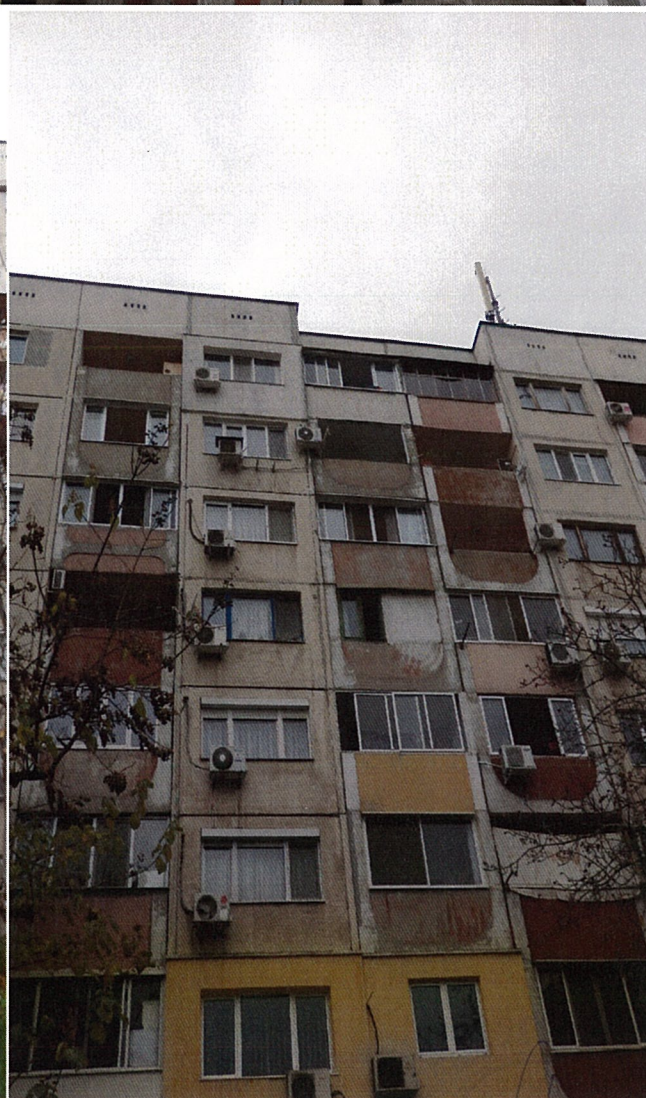
Цокълът на сградата е в добро състояние. Фугите между секциите в сутерена не са запълнени и това води до проникване на вода в основите на сградата.

С цел установяване и определяне на евентуалните неравности съответно дефектите по фасадите на жилищния блок е извършено 3D наземно лазерно сканиране с високоточен фазов скенер Trimble TX5. Бяха избрани подходящи места за позициониране на скенера от които да бъде осигурена максимална видимост към фасадите предмет на обследване. Наличието на високи дървета допълнително затрудни извършването на геодезически измервания. Информацията от сканирането бе обработена с професионален софтуер Trimble RealWorks. От така получения облак от точки бе извлечена и необходимата тримерна информация за всяка една от фасадите – пространствен модел създаден чрез мрежа от непокриващи се триъгълници (предлагащ много добра визуална представа за евентуалната наличност на дефекти). Освен това се прилага и цифров модел предлагащ виртуална „разходка“ по фасадата. Последният модел комбинира в себе си аналитична информация (възможност за измервания и фотографски изображения във вид на 360° панорамни снимки.)

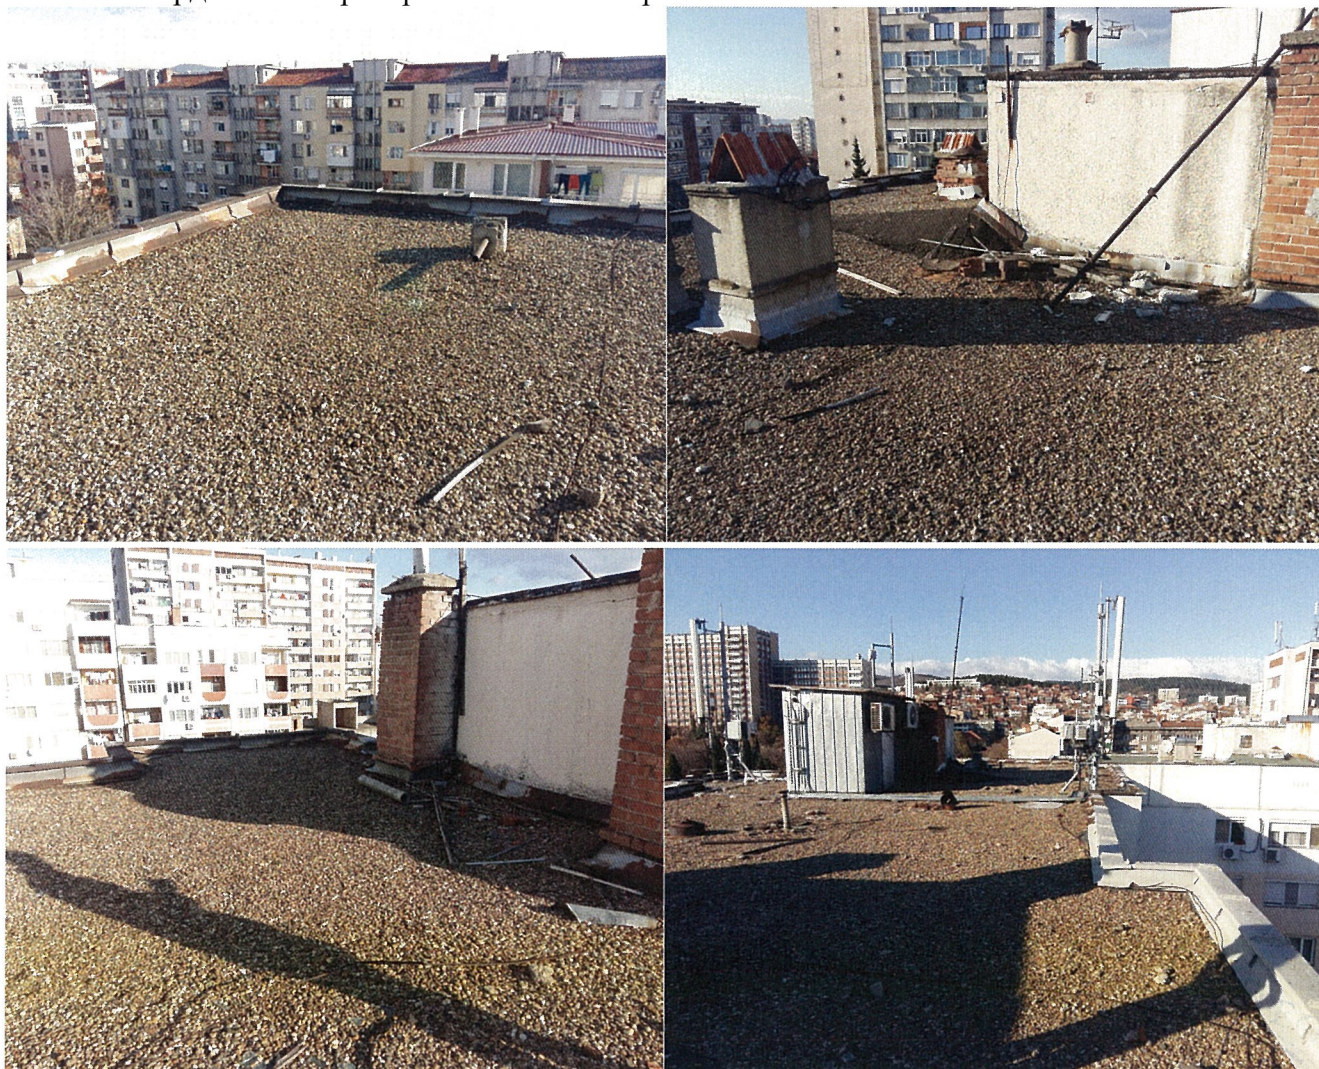
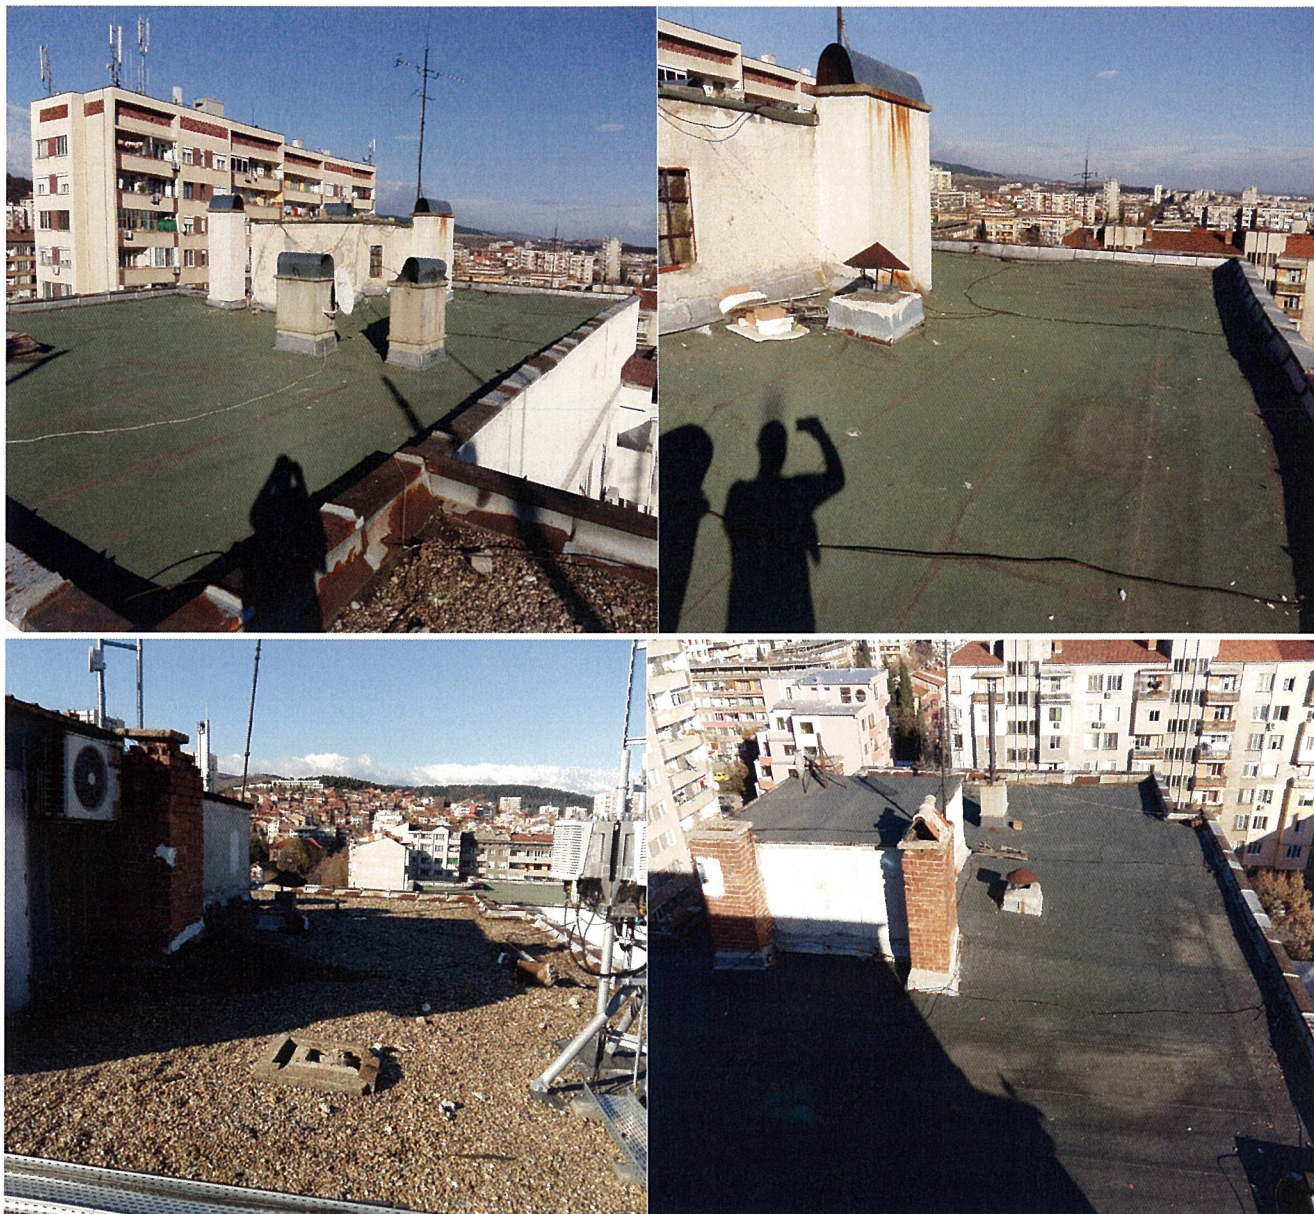
Плоския покрив на сградата е с класическа двойна конструкция, която е в относително добро състояние. Не се наблюдават видими недопустими провисвания и деформации. Наличното покривно покритие – битумна хидроизолация е изцяло компрометирано от атмосферните условия, което е довело до течове в помещенията, апартаментите и стълбищните клетки на последните етажи и създава предпоставки за навлизане на вода във фугите и корозия на армировката, свързваща панелите. Воронките за отводняване на покрива са разположени на по- високо ниво от нивото на покривните панели и не изпълняват предназначението си за отвеждане на атмосферните води, което допълнително доприня за течовете. Ламаринената шапка на бордовете е корозирала и на места е разглобена.

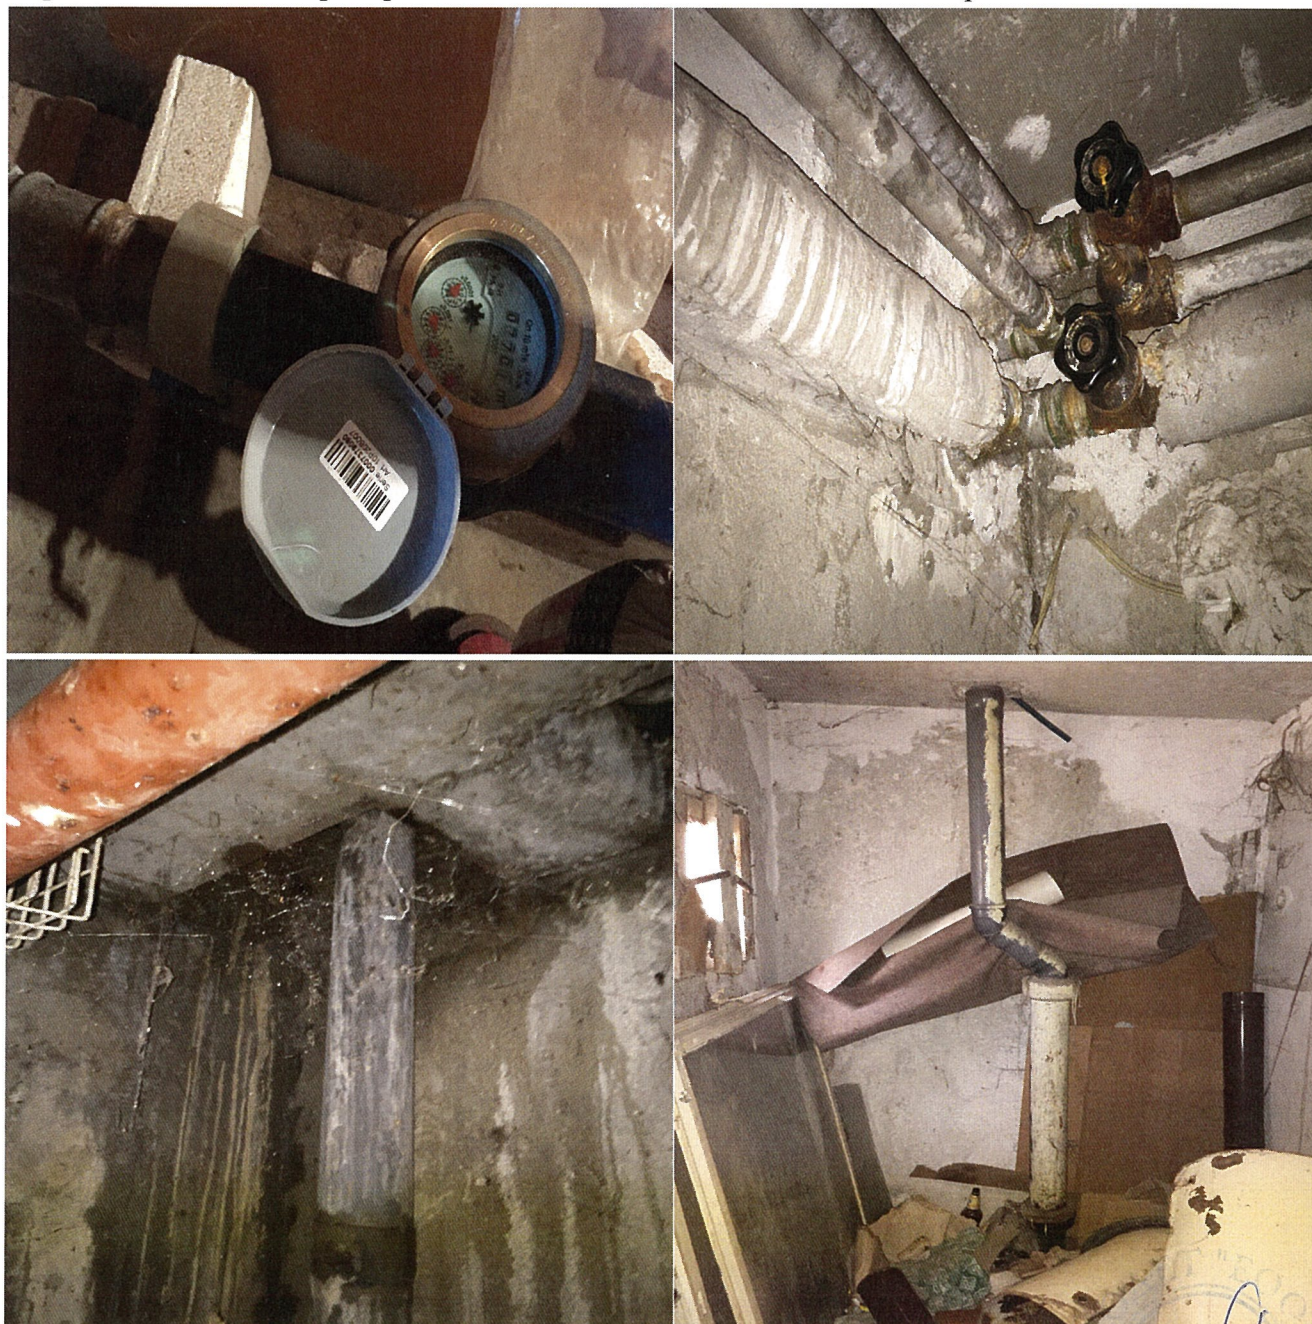
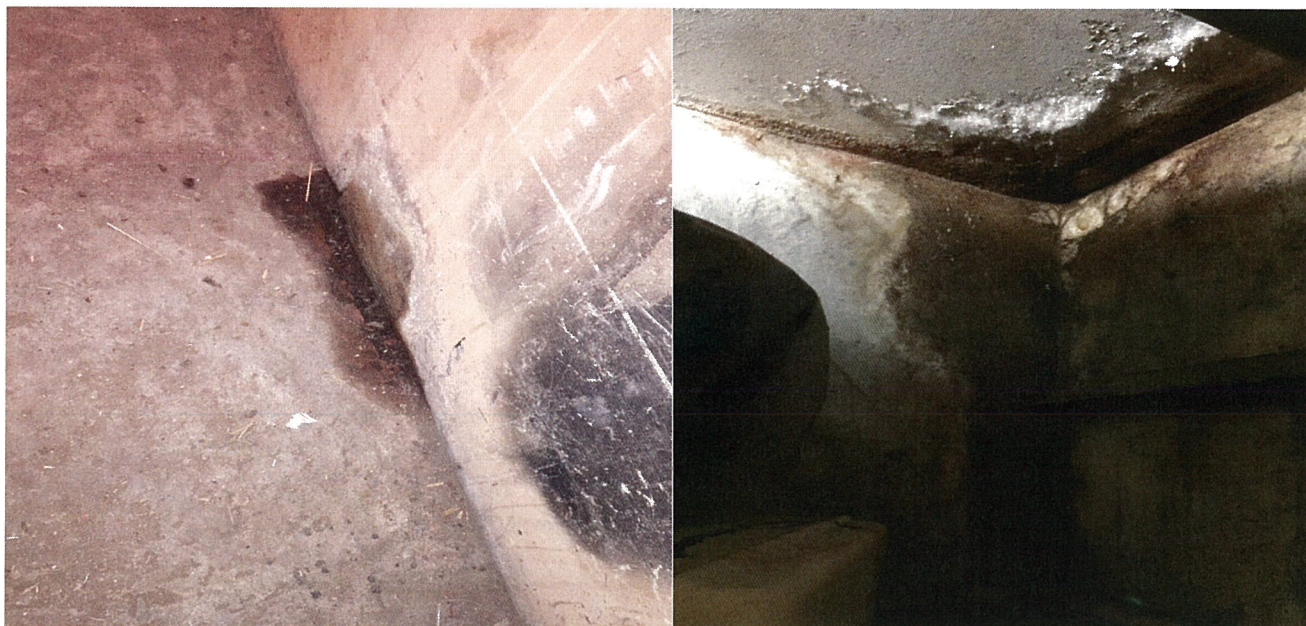
Околното пространство около сградата е компроментирано. Наблюдават се големи пукнатини в бетоновата настилка, което е довело до големи течове в сутерените. Наклона на отводняване е към сградата.

По водопроводните тръби в сутерена се наблюдават компроментирани участъци. При първа възможност се препоръчва същите да бъдат подменени с полипропиленови.

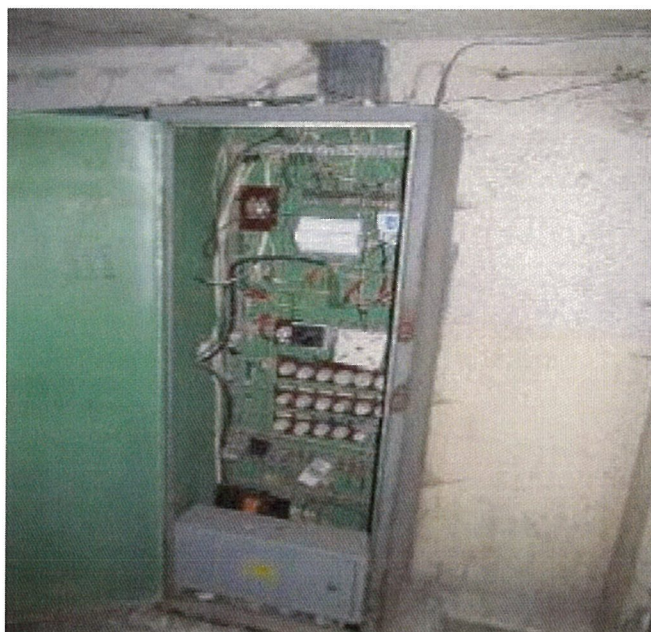
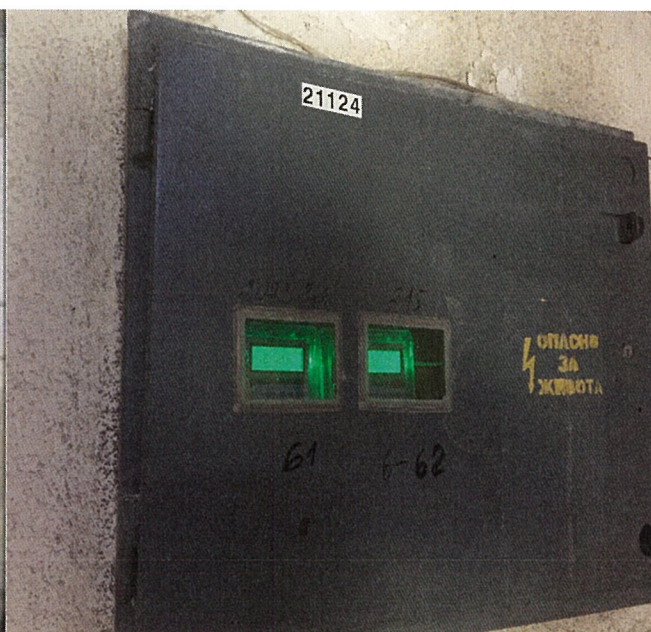
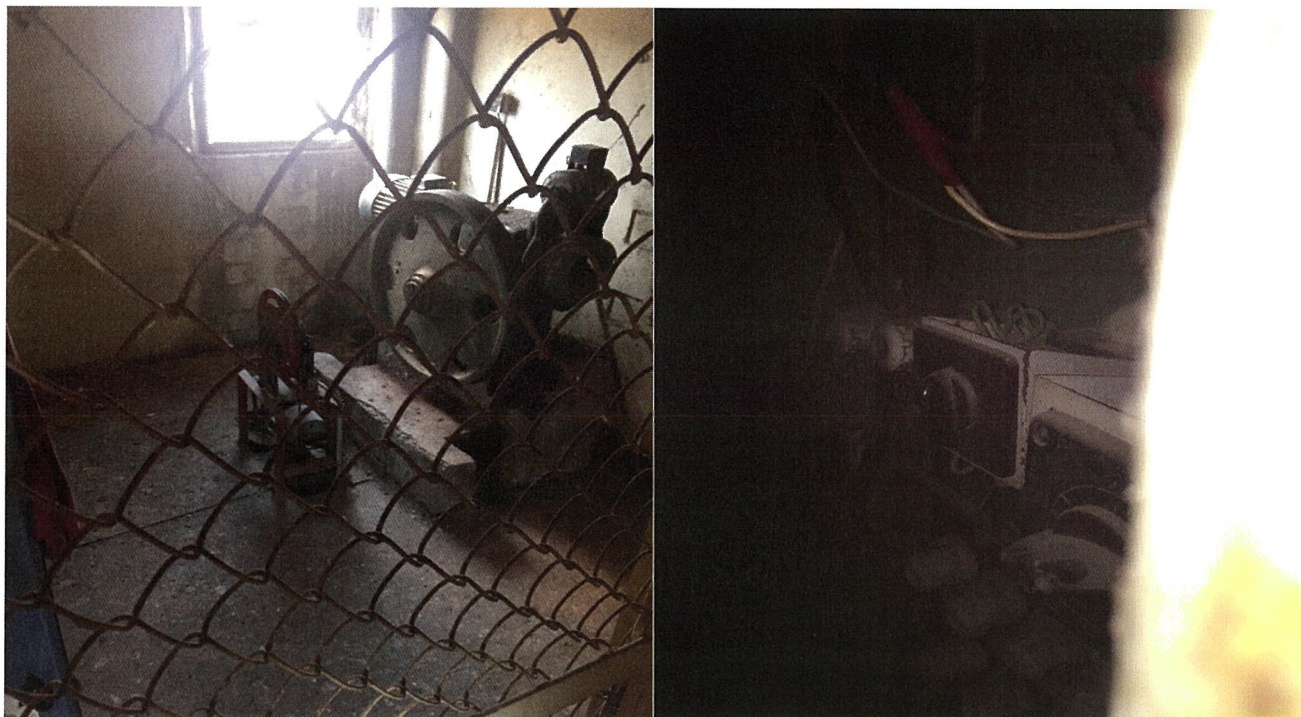
По електрическата инсталация в жилищния блок са извършвани частични подобрения. Около 10-20 % от осветителните тела в сградата имат енергоспестяващи лампи.
